POLICIA DE LA PROVINCIA DE CORDOBA

Relevamiento CLUB GENERAL PAZ JUNIORS

INFORME ESTADIO GENERAL PAZ JUNIORS

RELEVAMIENTO FOTOGRAFICO DEL PREDIO G.P.J. - 2018

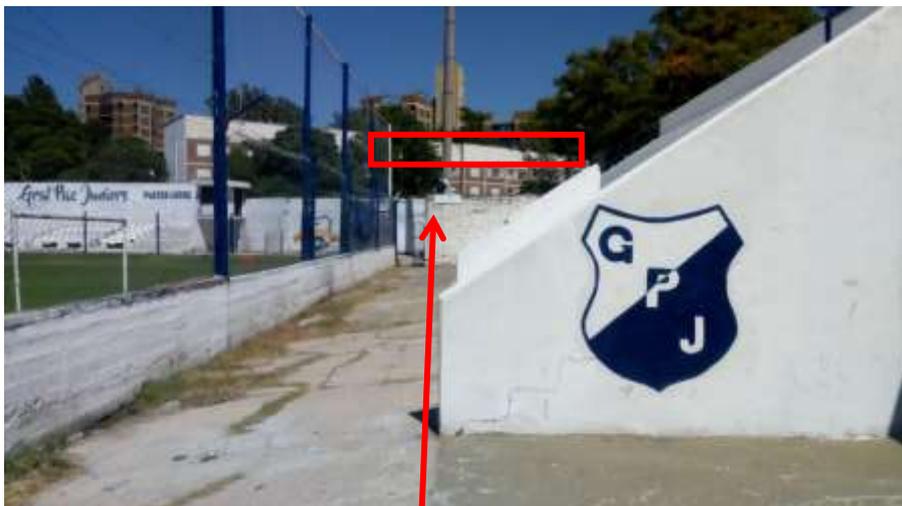
Falta de cerramiento de portón
por puerta principal

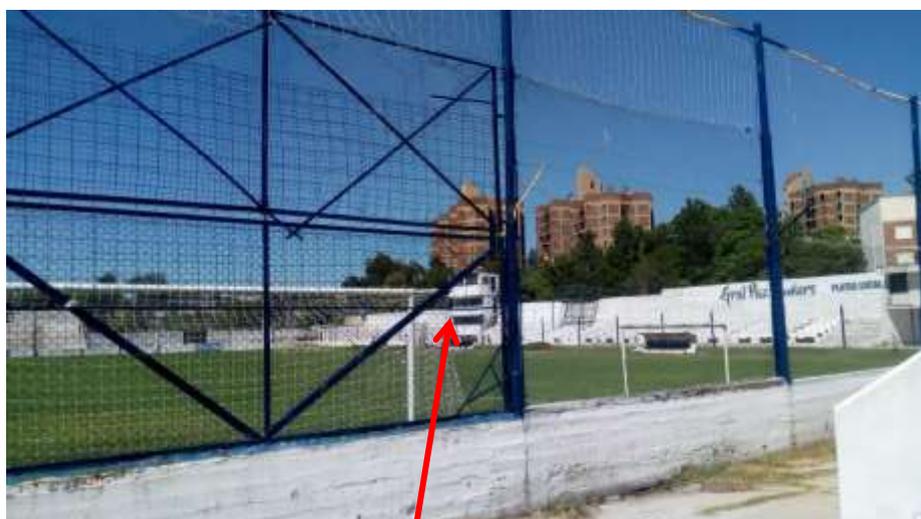
Foto panorámica con falta de
cerramiento Local

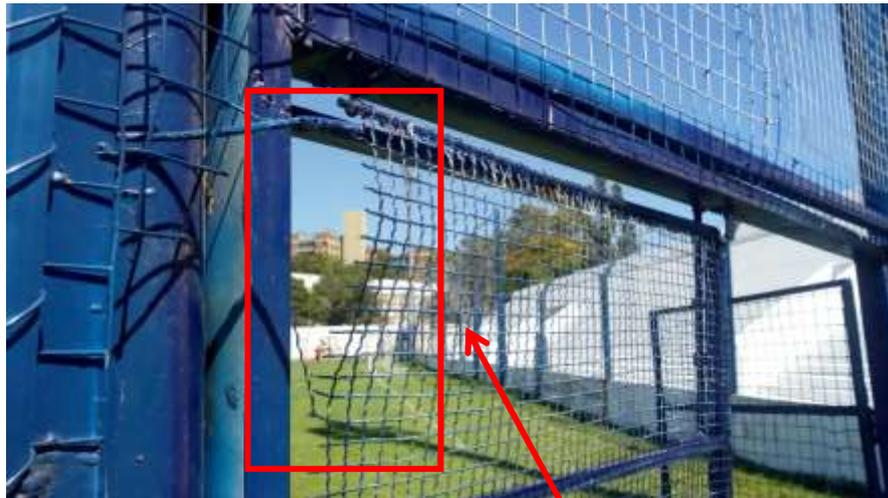
Falta de cerramiento de portón
por puerta principal

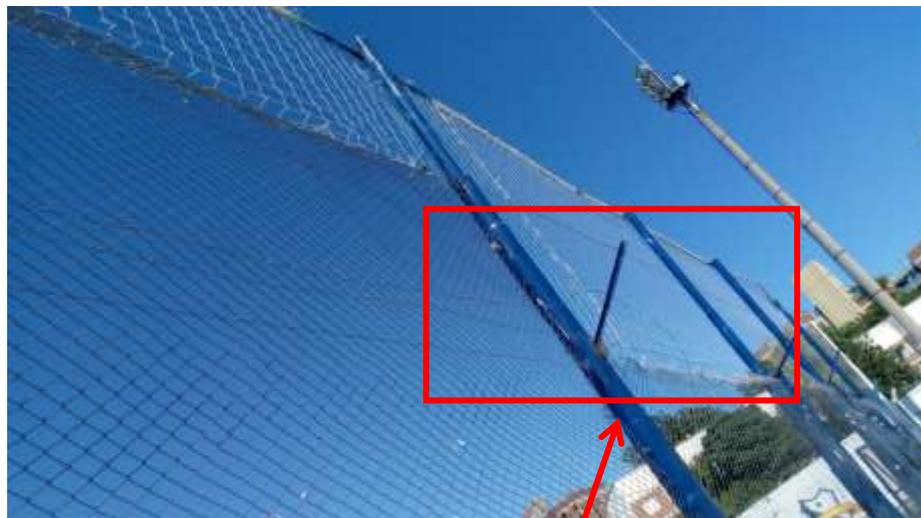
Falta de tensado de alambre

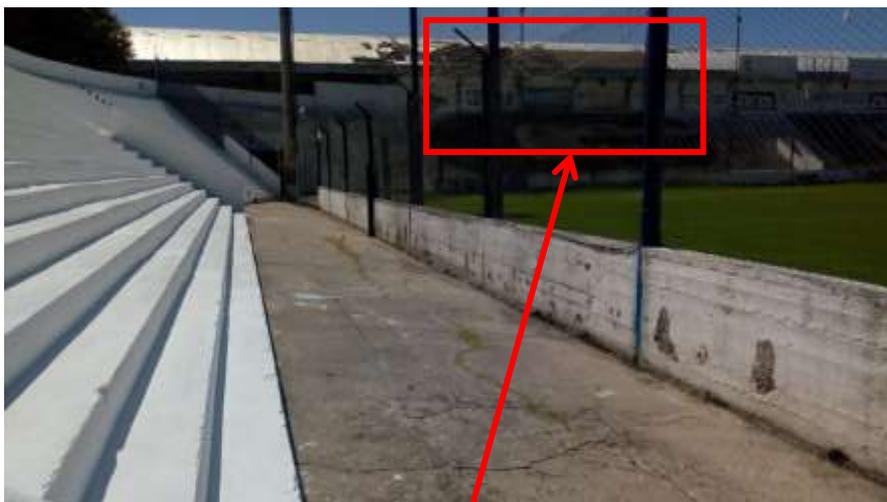
Sector de tribuna con alambre de púa caído y riesgo de ingreso de espectadores

- Se observa FALTA DE ALAMBRADO DE PUA EN PERIMETRAL, EN POPULARES, SECTOR DE INGRESO.
- No presenta informe de Puesta a tierra eléctrica (PAT), de acuerdo a resolución de seguridad Número 900/2015, por profesional matriculado y habilitado.

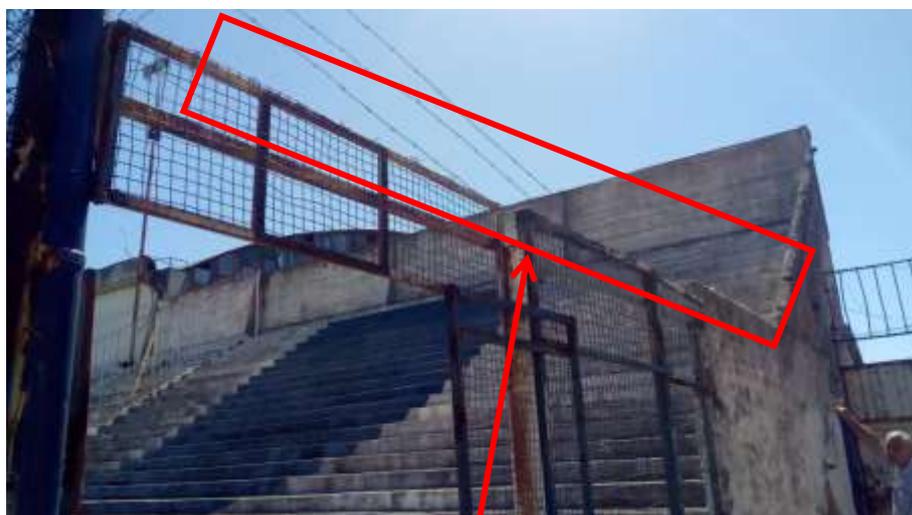
Falta de cerramiento de alambre de púa en altura en pulmón

- No se visualiza cartelería de seguridad.
- Presenta falta de alambre de púa en sector de pulmón.
- No se visualiza extintores o matafuegos.
- No presenta luminaria de emergencia.

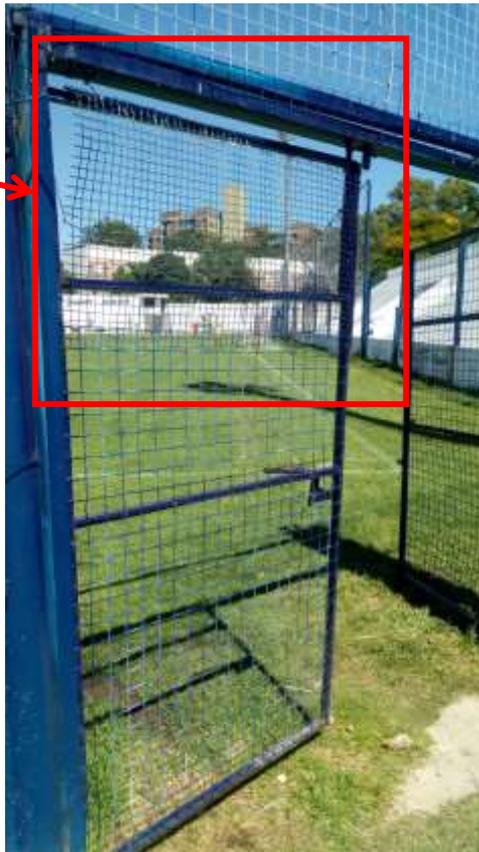
Falta de cerramiento de portón
por puerta principal
